# Кровельные воронки для внутренней ливневой канализации

С. М. Я к у ш и н, технический представитель фирмы HL Hutterer & Lechner GmbH

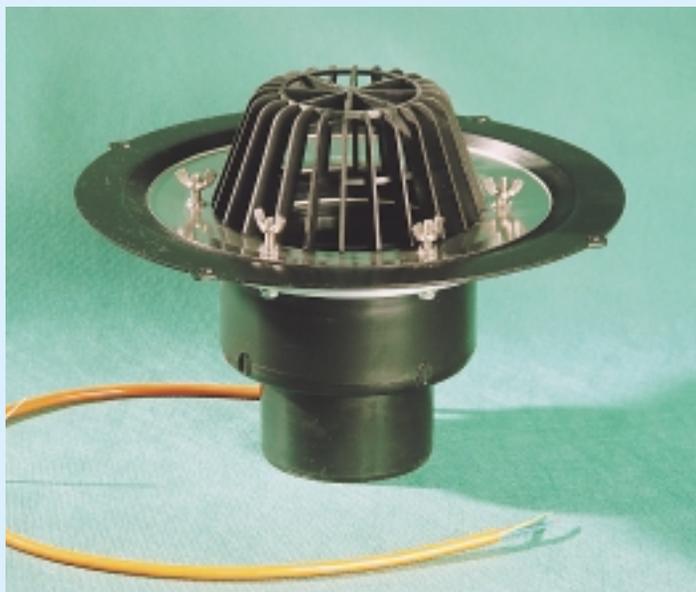
Кровельная воронка с электроподогревом

- кабель электроподогрева вмонтирован в корпус кровельной воронки, что значительно повышает надежность и долговечность его работы;
- кабель электроподогрева саморегулирующийся, нет необходимости в установке выносных термостатов;

- малая мощность электропотребления (до 35 Вт);
- питание от сети 220 В, нет необходимости в понижающем трансформаторе;
- нет опасности поражения током по воде (кабель находится внутри корпуса из ПП).
