Комментарий тестовых испытаний насосов Wirbel сервисной службы компании ООО Интерма

РАЗБОРКА НАСОСА С ЦЕЛЮ ОПРЕДЕЛЕНИЯ КАЧЕСТВА ИСПОЛНЕНИЯ ДЕТАЛЕЙ, А ТАКЖЕ СТЕПЕНЬ ЕГО РЕМОНТОПРИГОДНОСТИ

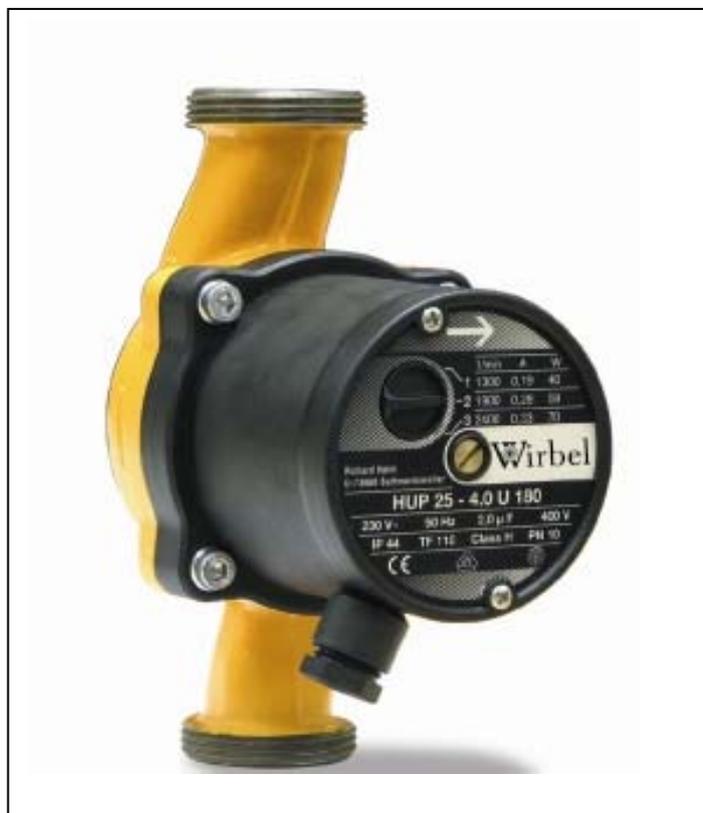
Резьбовой насос WIRBEL

Корпус электродвигателя выполнен из термостойкого пластика не имеющего ребрения для охлаждения, клеммная коробка на боковой поверхности эл. двигателя отсутствует.

Со стороны насосной камеры обмотки эл. двигателя закрыты фасонной планшайбой, плотно установленной и приклеенной к торцу корпуса двигателя, что не позволяет воде ни при каких условиях попасть на обмотки. Помимо планшайбы, обмотки заливаются полимерными смолами, что предотвращает их от конденсата, который может образоваться из-за изменения температуры при эксплуатации или хранении.

Штуцер под кабель электропитания установлен в задней части корпуса двигателя. В торце задней части эл. двигателя под информационным шильдиком расположена клеммная коробка. Шильдик установлен с помощью 2-х винтов под отвёртку,

одновременно он является и крышкой клеммной коробки. Все детали клеммной коробки легко съемные. Для простоты и удобства они выполнены в виде модулей на разъемах. Для их демонтажа достаточно тонкой отвертки. Все токопроводящие детали имеют защиту с помощью плавающего контактора и

общего заземления. Также через торцевую заднюю часть двигателя вкручивается бронзовый винт для сброса воздуха из насоса. С задней информационной крышкой он не связан. Подшипник, установленный в корпусе гильзы статора - керамический, замене не подлежит, так как конструкция залита смолами, но имеет большое преимущество перед графитовыми подшипниками в износоустойчивости и продолжительности работы на разных режимах.

Ротор эл. двигателя состоит из керамического вала и корпуса из нержавеющей полированной стали. Упорный подшипник вала ротора - керамический. Рабочее колесо - термопластик, запрессовано на вал ротора через втулку из нержавеющей стали. Корпус насосной части выполнен из чугуна с гильзой из нержавеющей стали в заборнике под рабочее колесо.

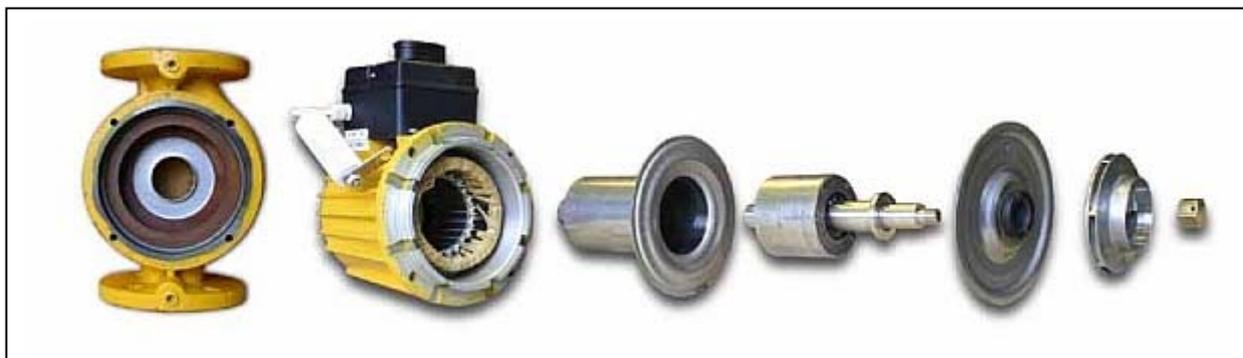
Фланцевый насос WIRBEL

Насос имеет чугунную камеру, в заборную часть которой запрессована гильза из нержавеющей стали под рабочее колесо. Корпус электродвигателя отлит из алюминия, поверхность оребренная. Обмотки эл. двигателя имеют тепловую защиту. Гильза статора имеет форму цилиндра с фланцем, закрывающим (отделяющим) насосную камеру от обмоток эл. двигателя. В задней части гильзы в отформованном металле установлен графитовый подшипник. Гильза целиком изготовлена из нержавеющей стали. Вал ротора выполнен из нержавеющей стали, шейки вала полированные. Фланец ротора выполнен из нержавеющей стали, в него установлен графитовый подшипник, на валу ротора установлен упорный керамический подшипник.

Рабочее колесо из нержавеющей стали установлено на валу ротора с помощью гайки из нержавеющей стали (левая резьба).

Клеммная коробка установлена на боковой поверхности корпуса эл. двигателя, снабжена очень удобным и безопасным переключателем. Конденсатор на однофазных изделиях установлен на корпусе эл. двигателя с помощью кронштейна через болт, крепящий эл. двигатель и насосную камеру.
